CASE STUDY ZUVERLÄSSIGKEIT VON HAIRPINS IN ELEKTROMOTOREN

VOID ANALYSIS BY X-RAY
COMPUTED TOMOGRAPHY

Aufgeschweißte
Hairpins

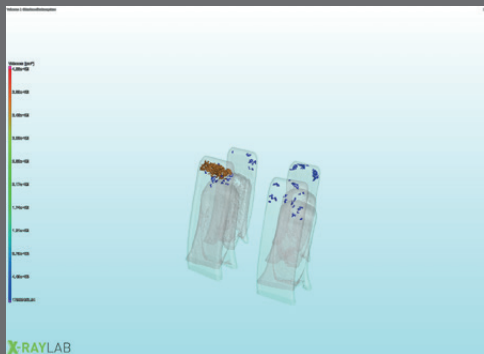
Auswertung mittels Computertomographie

3D Untersuchung (CT) mit Lunkeranalyse. Es lässt sich das Defektvolumen sowie das Volumen des Objekts bestimmen. Jeder einzelne Einschluss kann separat in Volumen, Durchmesser und Geometrie ausgewertet werden.

Anhand der Kolorierung und der Farbskala kann das Volumen der Lufteinschlüsse (Lunker, Voids) visualisiert werden. Anhand dieser Auswertungen kann der Schweißprozess optimiert werden.
